## Gutachterliche Stellungnahme

Selbstständiges Beweisverfahren Dicke-GbR u. a. ./ Fontaine & Co.  
GmbH

Aktenzeichen des LG Hagen: 10 OH 1/15

30.09.2019

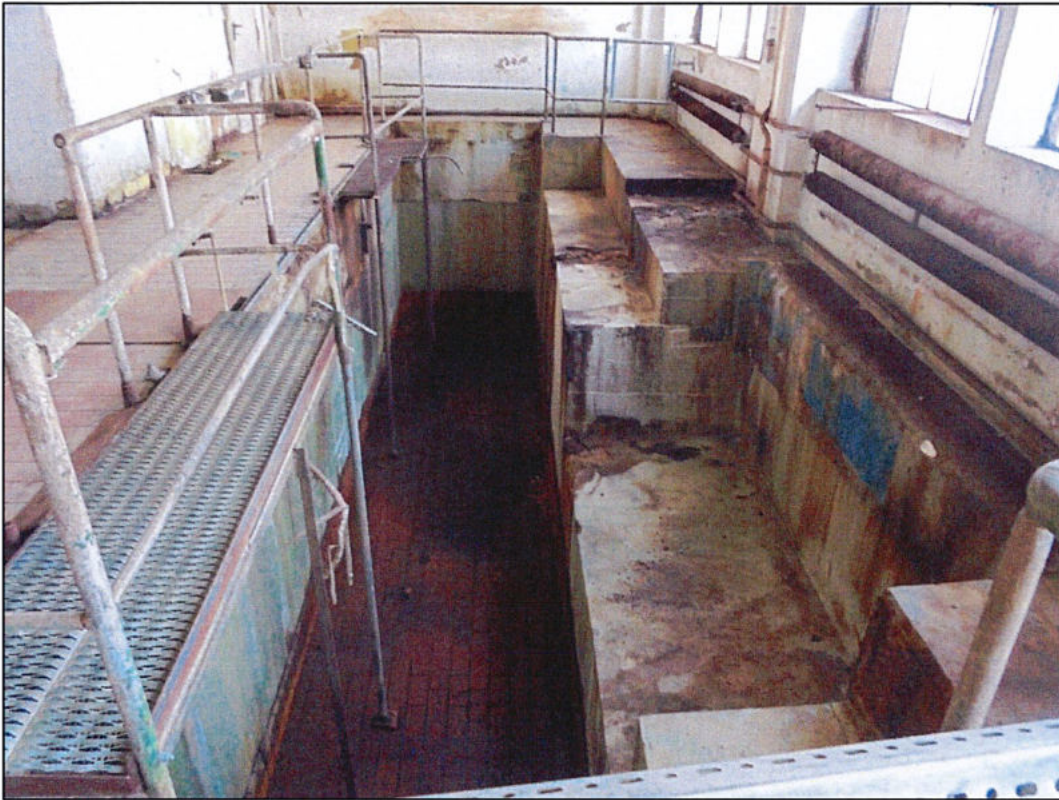
Abb. 1: Chrombad

Beim Ortstermin vom 15.10.2018 wurde eingedrungenes Wasser in dem Chrombad festgestellt. Dies kann als Indiz dafür gewertet werden, dass die Betonwanne des Chrombades undicht ist und infolgedessen Chrom in den umgebenden Boden infiltriert wurde. Auch die Untersuchungsergebnisse der Bohrkernproben BK 19 und BK 20 sprechen für diese Annahme (siehe Kapitel 10).

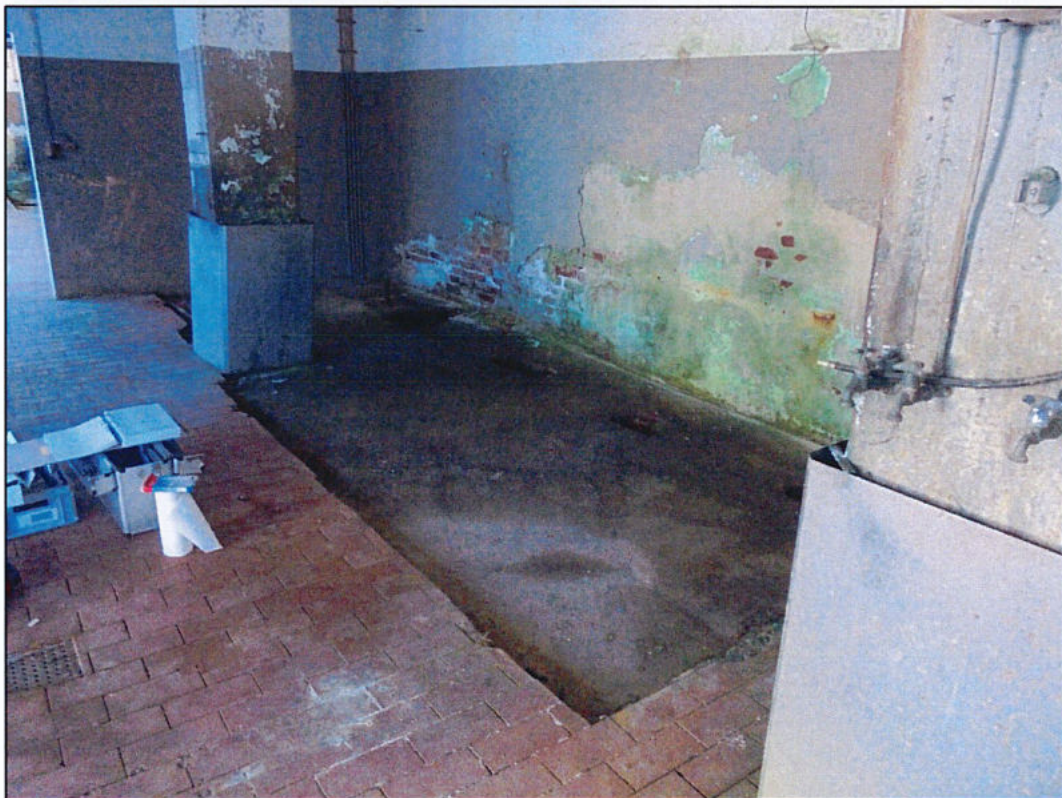
Abb. 4: ehem. Nickelbad 1

Insbesondere weist die Basis des Betonpfeilers neben dem vormaligen Nickelbad 2 erhebliche Korrosionsschäden auf (siehe Fotodokumentation, Abb. 4, 12 und 13).

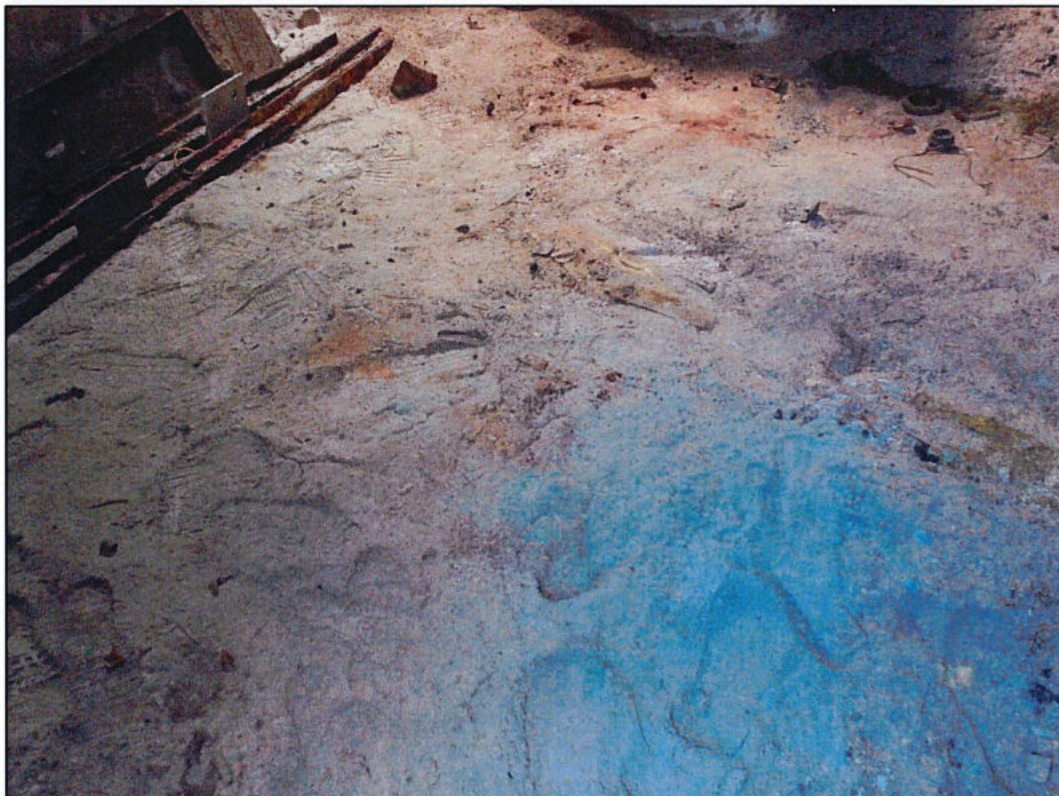
Abb. 8: Schüttung auf dem Boden der Kläranlage

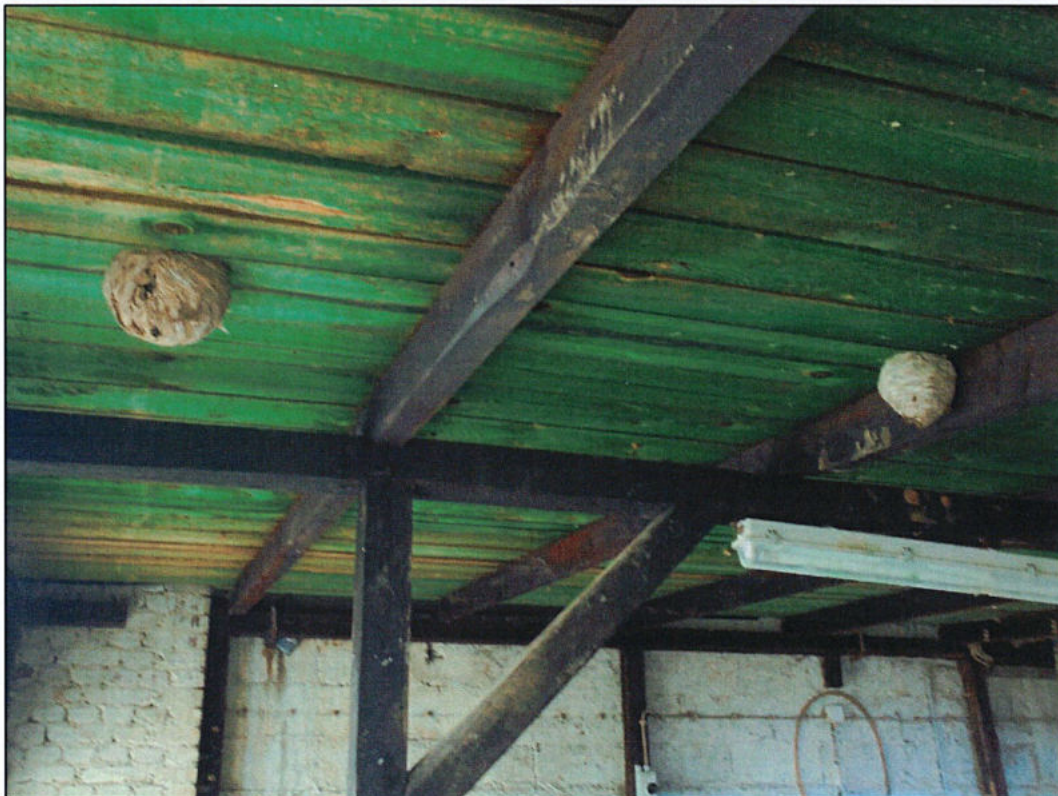
\* Vorgesehene Sondierungen innerhalb des Kläranlagengebäudes konnten aus Sicherheitsgründen wegen zahlreicher Wespenester und intensiven Wespenfluges nicht durchgeführt werden (siehe Fotodokumentation). Stattdessen erfolgte die Sondierung RKS 16 direkt an der Außenkante des Gebäudes. Ferner erfolgte eine Beprobung des in diesem Gebäude aufliegenden pulverigen Materials (Schüttung).

Abb. 10: zwei von sechs Wespennestern innerhalb der Kläranlage

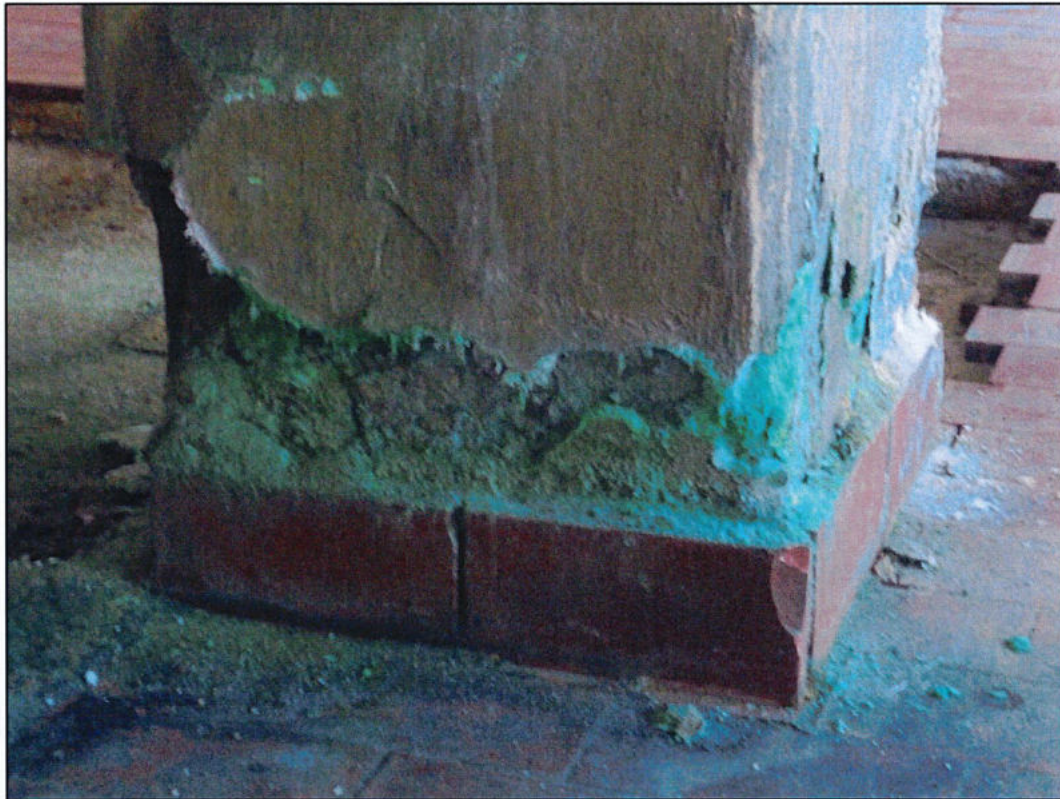
Abb. 13: Detailansicht des korrodierten Pfeilers, Nickelbad 2

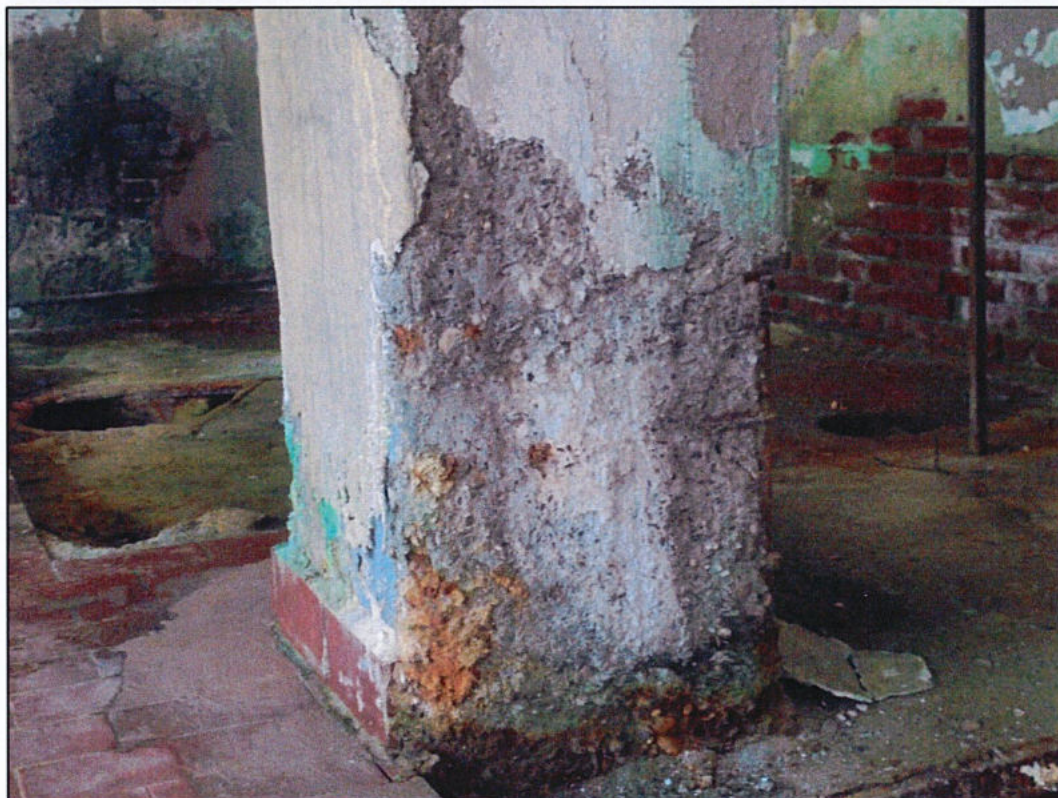
Abb. 16: Detailansicht des korrodierten Pfeilers, Nickelbad 2

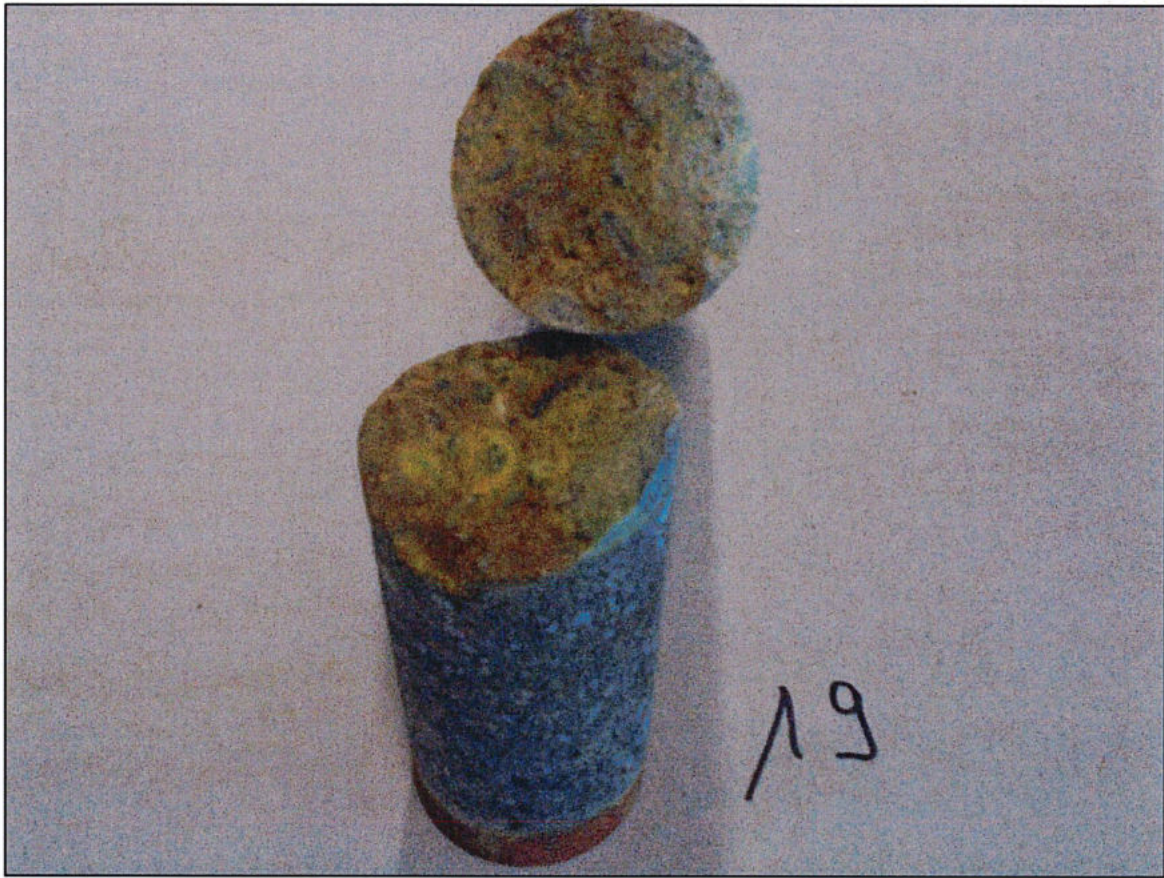
Abb. 5: Detailansicht BK 19, gelbe Verfärbungen (Chromat)
