Stadt Lüdenscheid  
Zentrale GebäudeWirtschaft  
Ingenieur- und Bauwesen

# Sachstand/ Sanierungskonzept Turnhallen

Grundschule Tinsberg, Zeppelin-Gymnasium, Hauptschule Stadtpark  
und Adolf-Reichwein-Gesamtschule

Bauwerksprüfung im Hochbau

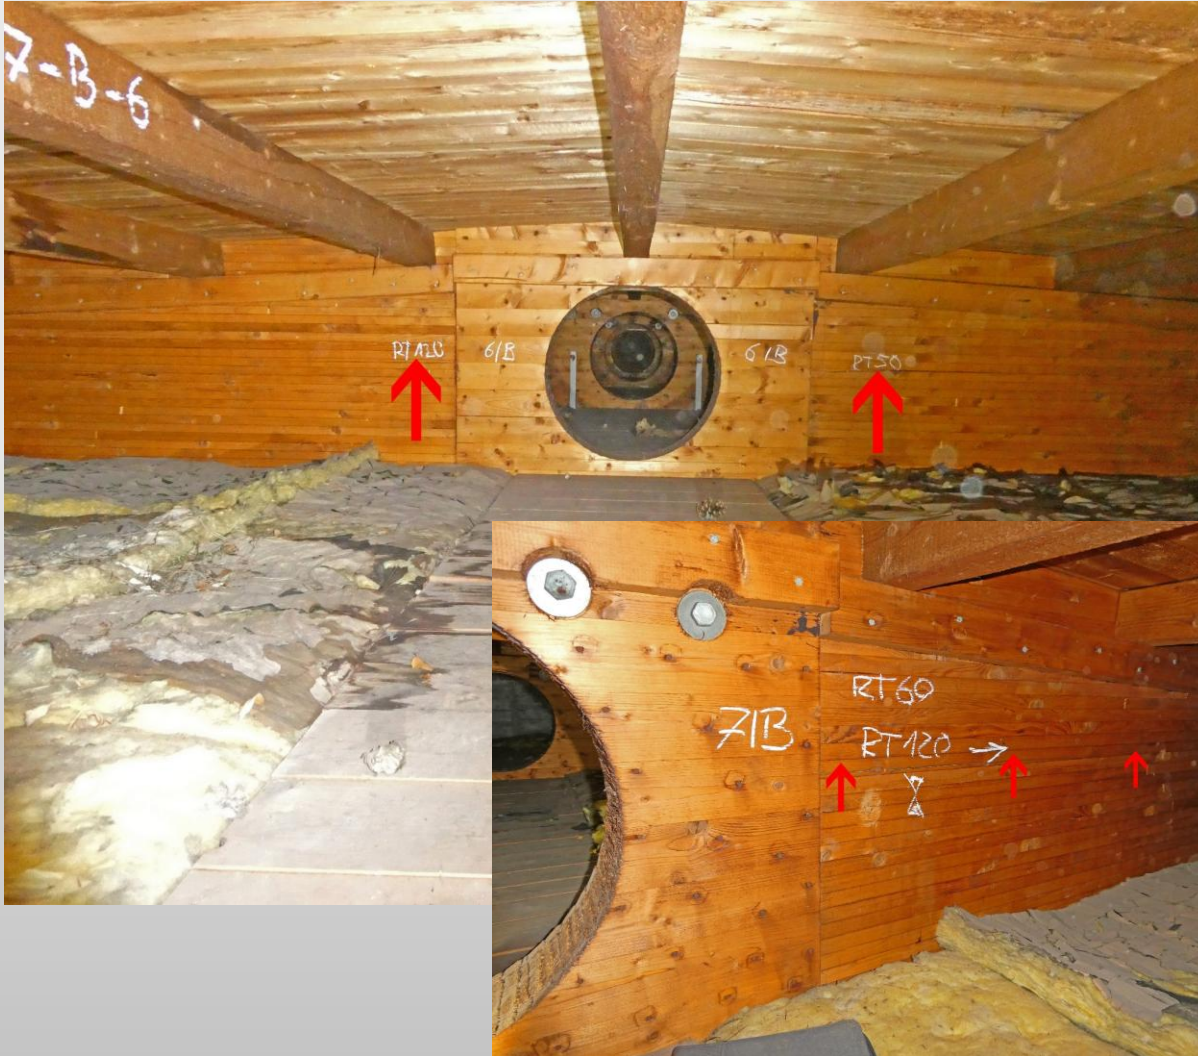
- Eingehende Überprüfung der Sporthalle am 28.10.2025
- Durchsicht der Bestandsunterlagen, Baujahr 1970 (56 Jahre)
- Stichprobenartige „handnahe“ Begutachtung des hölzernen Dachtragwerkes (Sichtprüfung)
- Messen von Risstiefen
- Brettschichtholzbinder durchgerissen

- durchgerissenen Brettschichtholz binder
- Durchbrüche nach zurzeit geltender Normung nicht mehr zulässig
- Zulässiger Durchmesser des Durchbruches =  $0,40 \times h = 400 \text{ mm}$  (Ist = 600 mm)
- Zulässiger Randabstand von der Binderunterkante bzw. –oberkante =  $0,30 \times h = 300 \text{ mm}$  (Ist = 200 mm)
- Erhöhung der Schneelast nach der zurzeit geltenden Normung von  $75 \text{ kg/m}^2$  auf  $138 \text{ kg/m}^2$
- Baujahr der Sporthalle 1970 (56 Jahre)

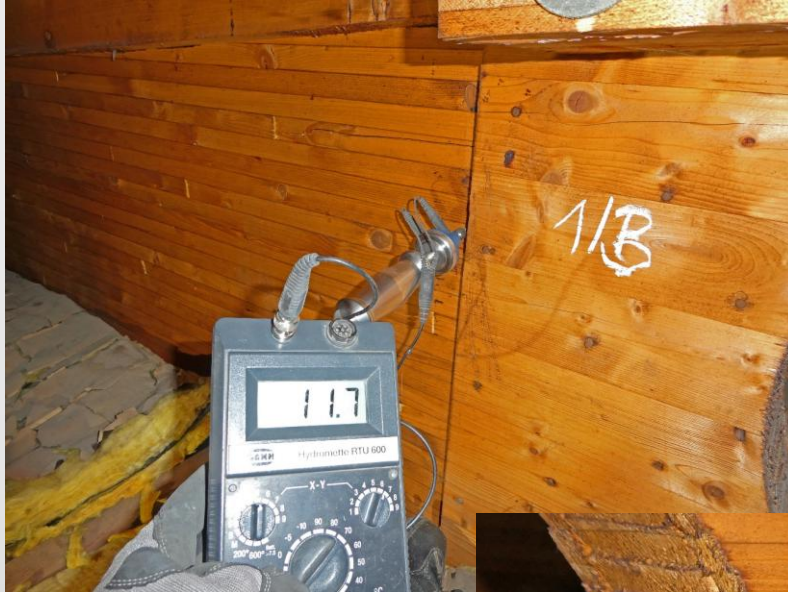
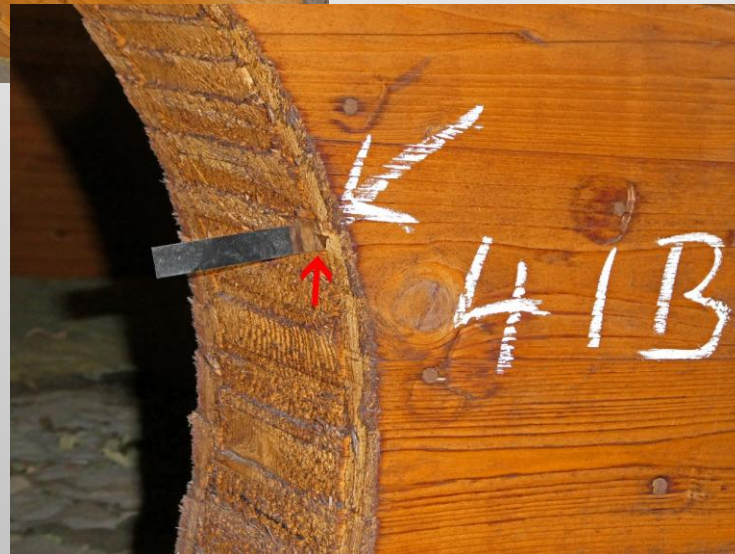
- Messen der Holzfeuchte
- Lösen der Verstärkungsplatten
- Durchbruch Ø 600 mm
- Binderhöhe 1000 mm

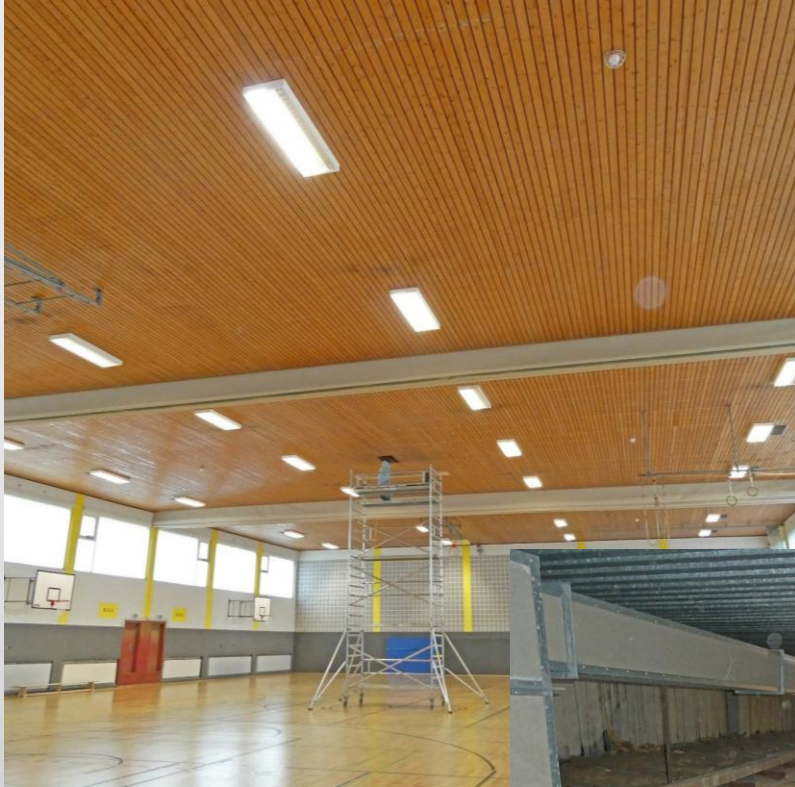
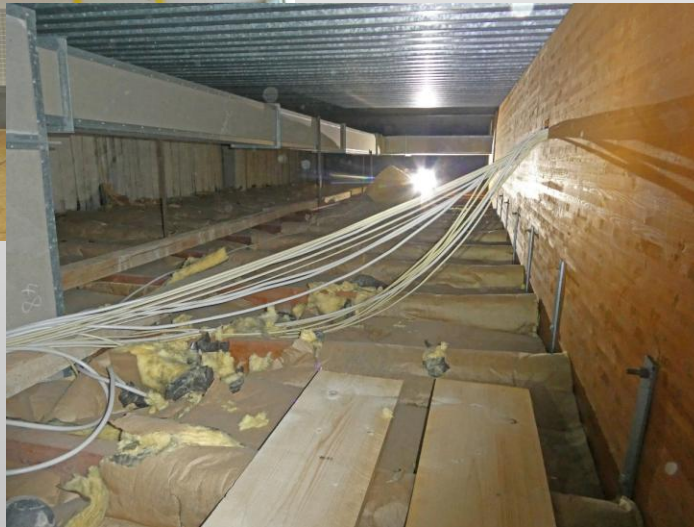
- Eingehende Überprüfung der Sporthalle am 20.10.2025
- Durchsicht der Bestandsunterlagen, Baujahr 1973 (53 Jahre)
- Stichprobenartige „handnahe“ Begutachtung des hölzernen Dachtragwerkes (Sichtprüfung)
- Erreichbarkeit des Dachzwischenraumes durch lokale Öffnungen, Revisionsgänge nicht vorhanden

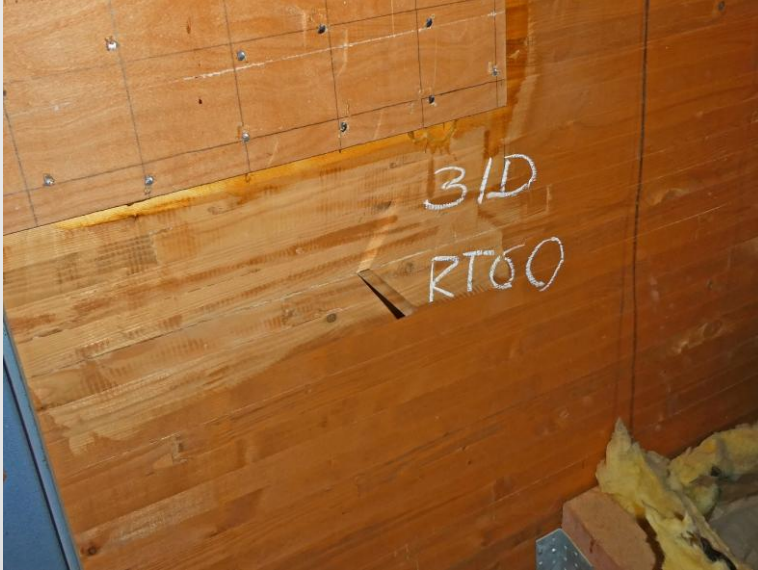
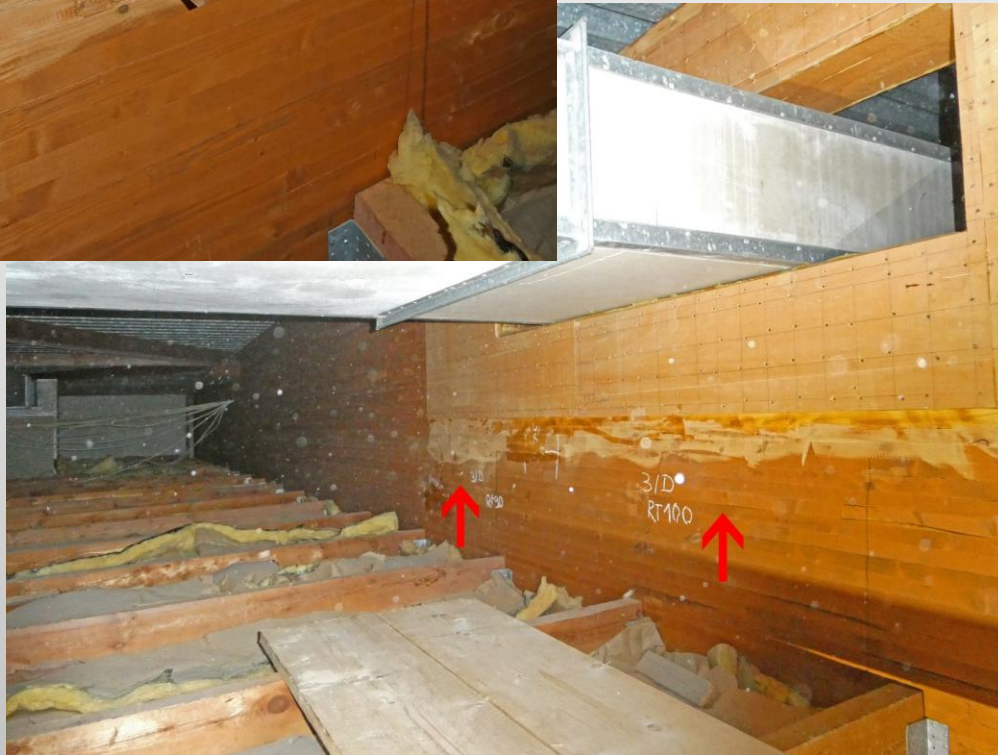
- Messen von Risstiefen in Klebefugen (Fühlerlehre 0,1 mm)
- sanierungsbedürftige Risse je nach Lage ab  $\frac{1}{8}$  bis  $\frac{1}{6}$  der Binderbreite
- Binderbreite 25 cm - sanierungsbedürftige Risstiefe ab 30 mm bzw. 40 mm
- Binderbreite 15 cm (Doppelbinder) – sanierungsbedürftige Risstiefen ab 18 mm bzw. 25 mm

- Einweisen der Fachfirmen, Bauüberwachung, Zwischen- und Schlussabnahme der Sanierungsleistung
- Entnahme der vorhandenen Verstärkungsmaßnahmen im Bereich der Durchbrüche
- Soweit erforderlich Hochdrücken geschädigter Brettschichtholzträger in die ursprüngliche Lage
- Verpressen von sanierungsbedürftigen Rissen in den Klebefugen mit einem zugelassenen Epoxidharzklebstoff
- Entnahme der alten Verstärkungsplatten
- Aufkleben von Verstärkungsmaßnahmen (Holzwerkstoffe) auf den Binderflanken im Bereich der Durchbrüche mittels Schraubenpressklebung unter Verwendung eines zugelassenen, fugenfüllenden Klebstoffes
- Rückbau der Abstützmaßnahmen

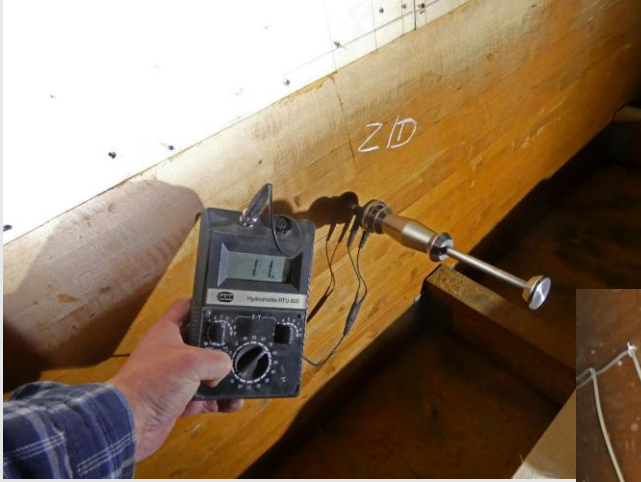
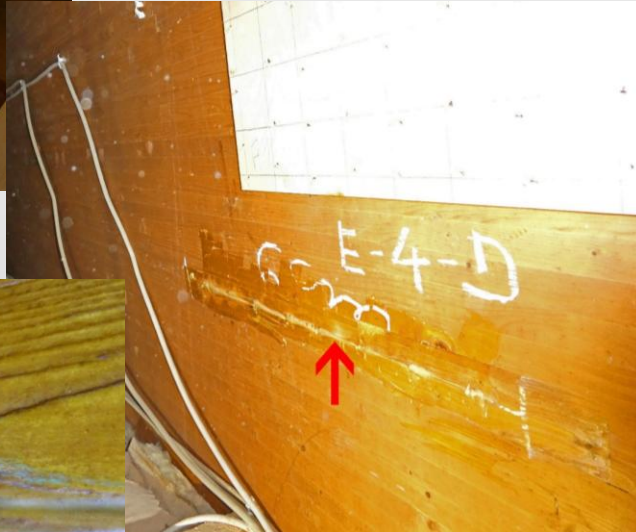
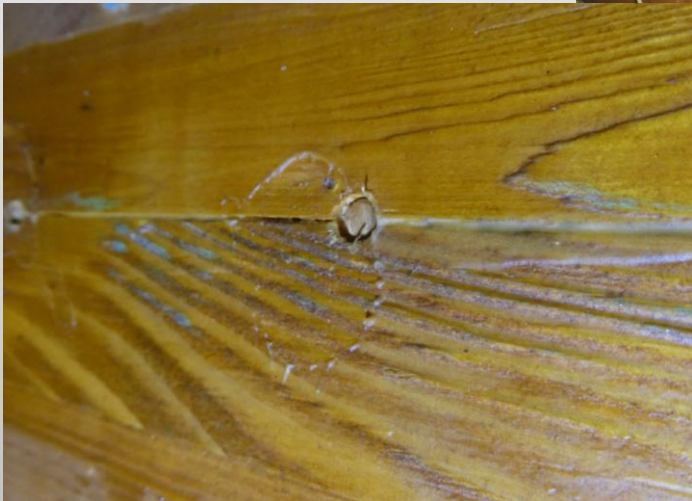
- Messen der Holzfeuchtigkeit mit einem elektronischen Feuchtemessgerät
- In der Vergangenheit bereits sanierte Klebefugen

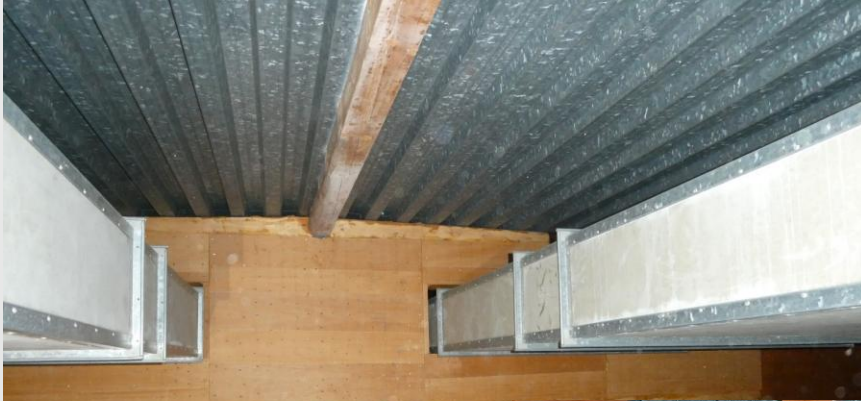
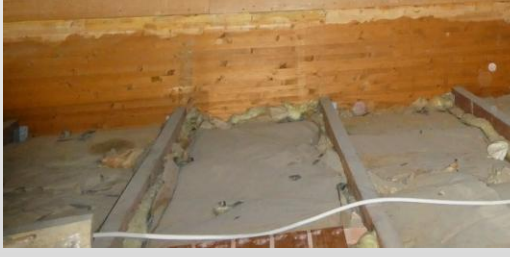
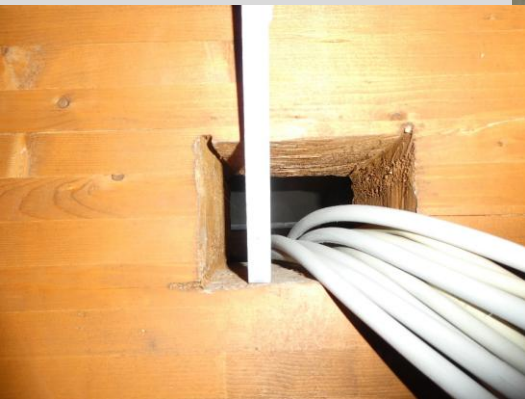
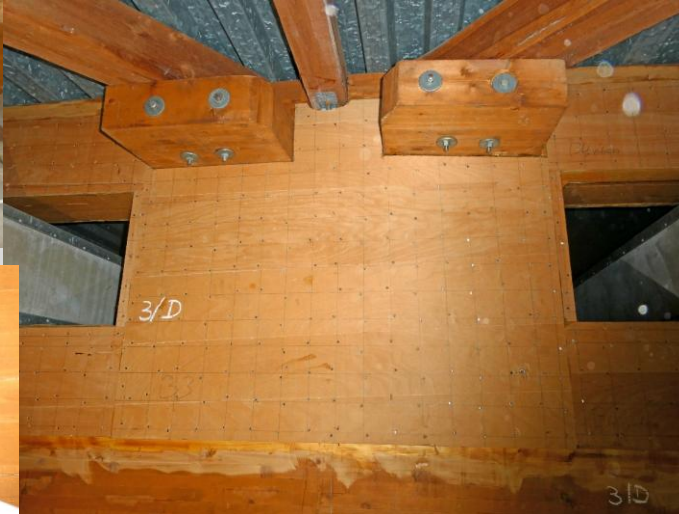
- Nachträglich verstärkte Durchbrüche
- Verstärkungsmaßnahmen zur Aufnahme von Schub- und Querkzugspannungen unzureichend
- Unverstärkte Durchbrüche
- Probenentnahme von Klebstoffen

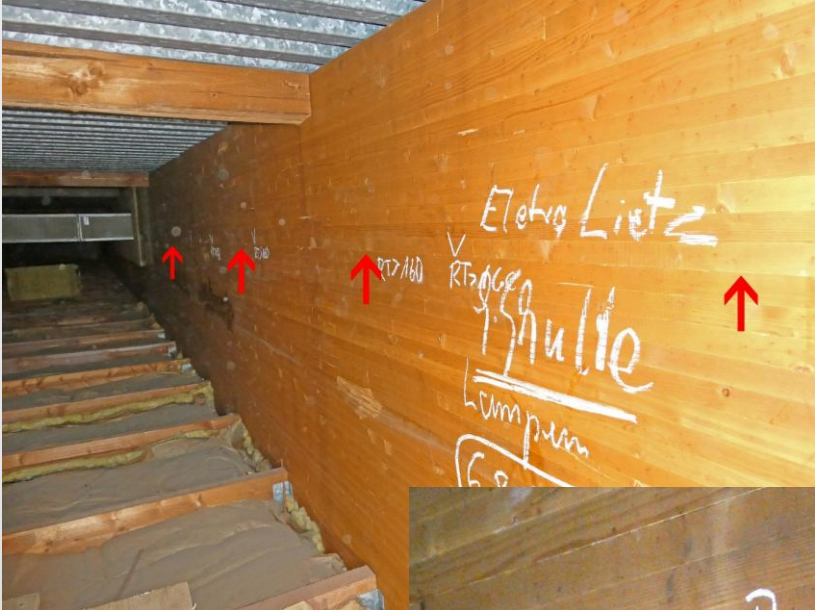
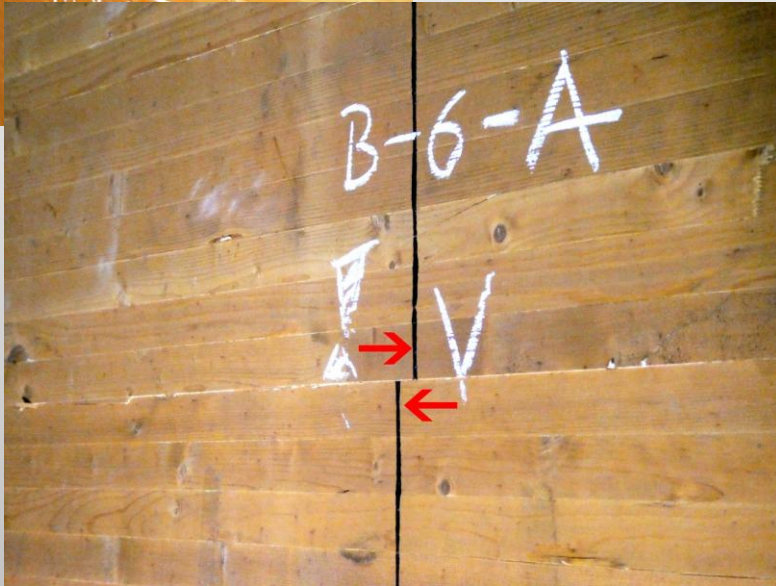
- Brettschichtholzträger durchgerissen
- Horizontale Verschiebung in der Rissfuge ca. 20 mm.
- Sehr große vertikale Verschiebung
- Zusätzliche Belastung der benachbarten Brettschichtholzbinder durch die vertikale Verformung
- Abstützmaßnahmen und Untersagen einer weiteren Nutzung der Sporthalle empfohlen

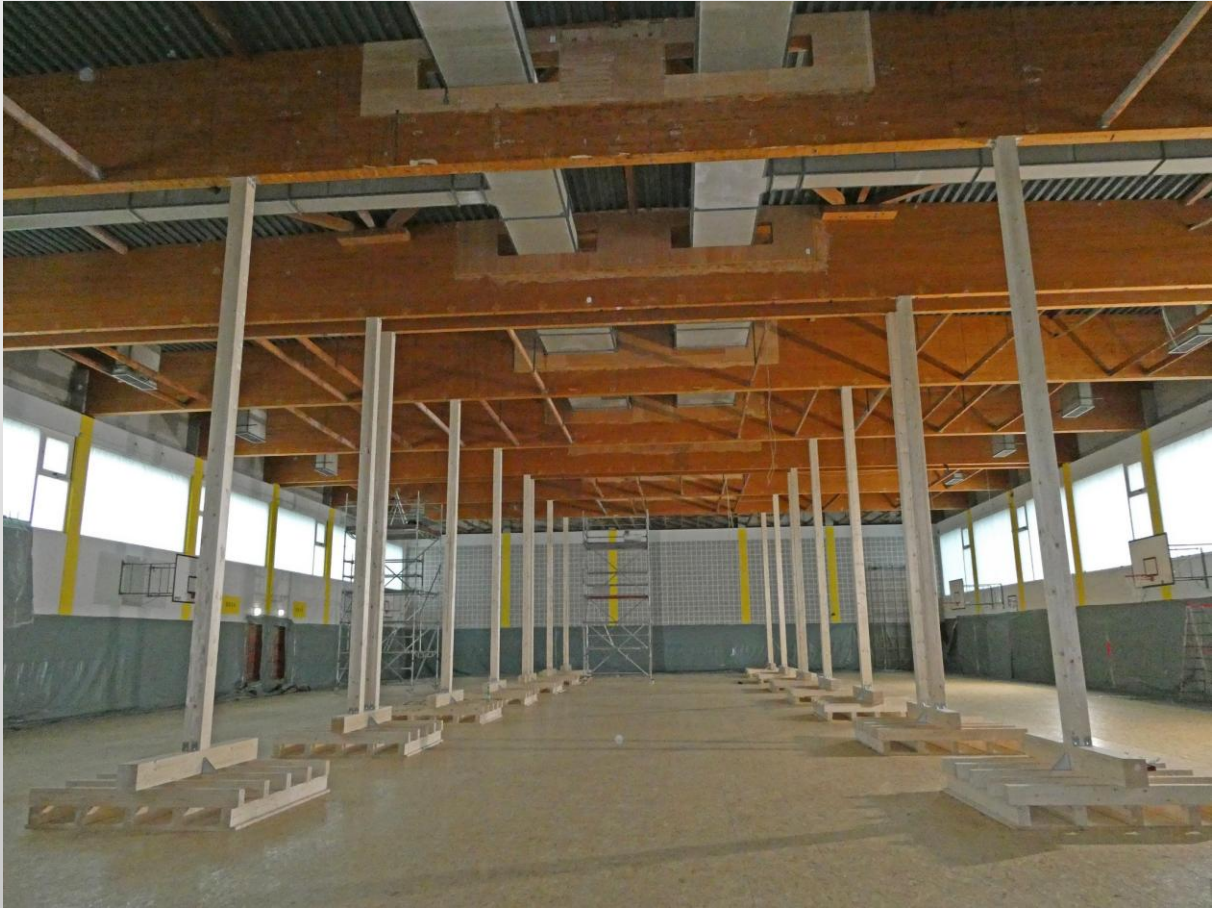
- Deckenkonstruktion für eingehende Untersuchung entfernt
- Sicherungsmaßnahmen ausgeführt
- Abfahren der gesamten Dachkonstruktion mittels Rollgerüsten

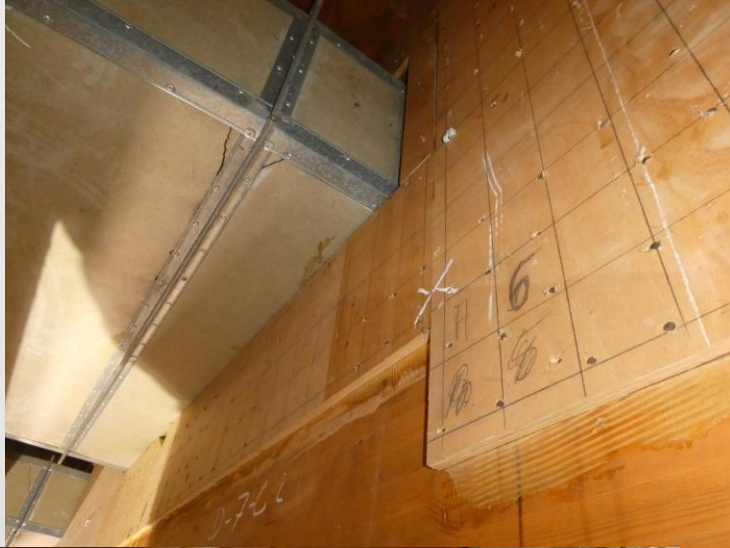
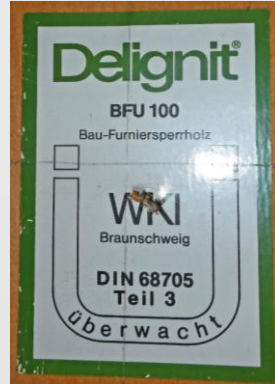
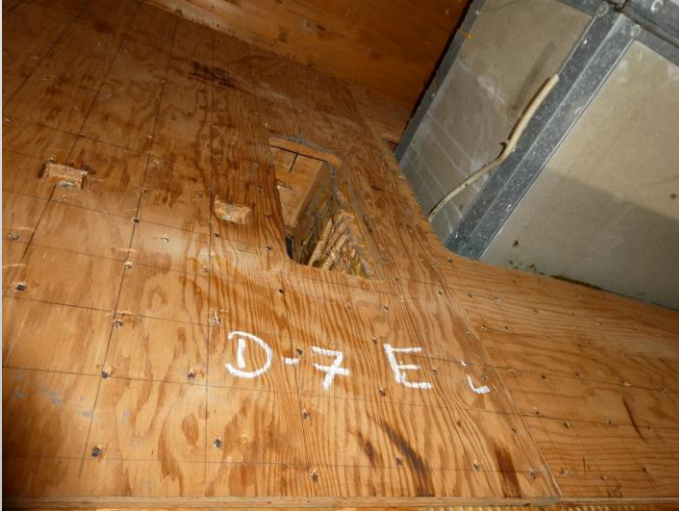
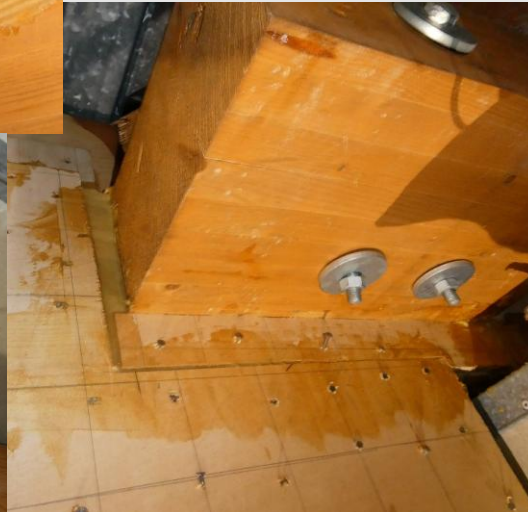
- Verstärkungsmaßnahme gestückelt
- Unterschiedliche auch nicht zugelassene Holzwerkstoffe verwendet
- Aufmaß der verstärkten und unverstärkten Durchbrüche

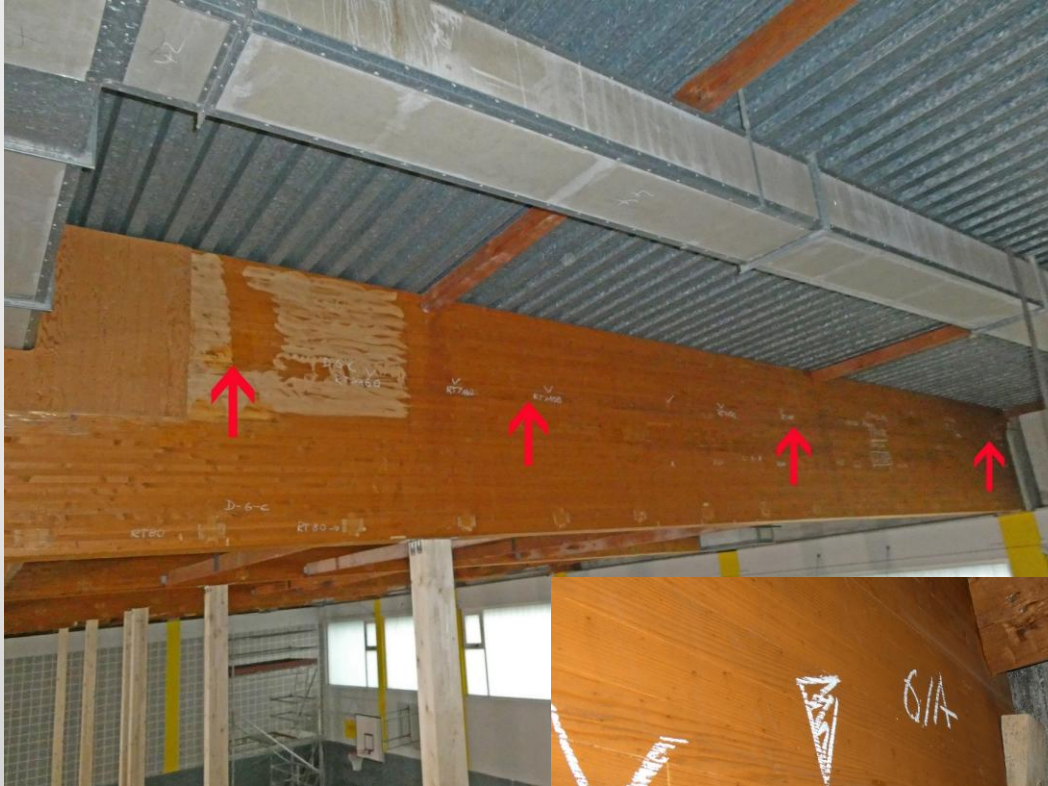
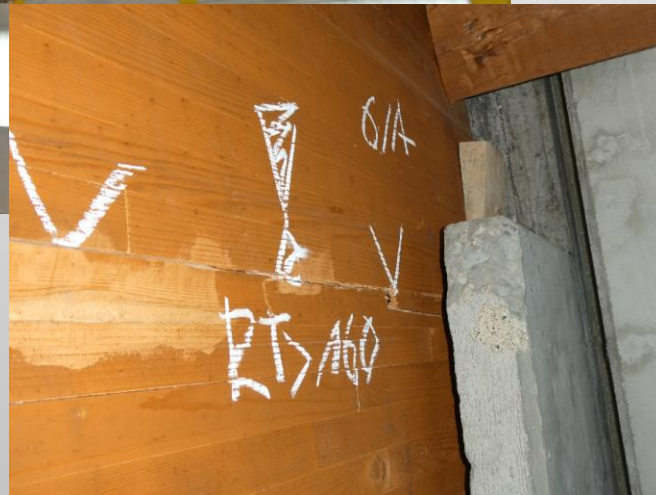
- Brettschichtholz binder durchgerissen
- Risstiefen und –längen in den Klebefugen ermittelt
