Dachsanierung der Turnhalle am Bergstadt Gymnasium Lüdenscheid

Begründung Sanierung

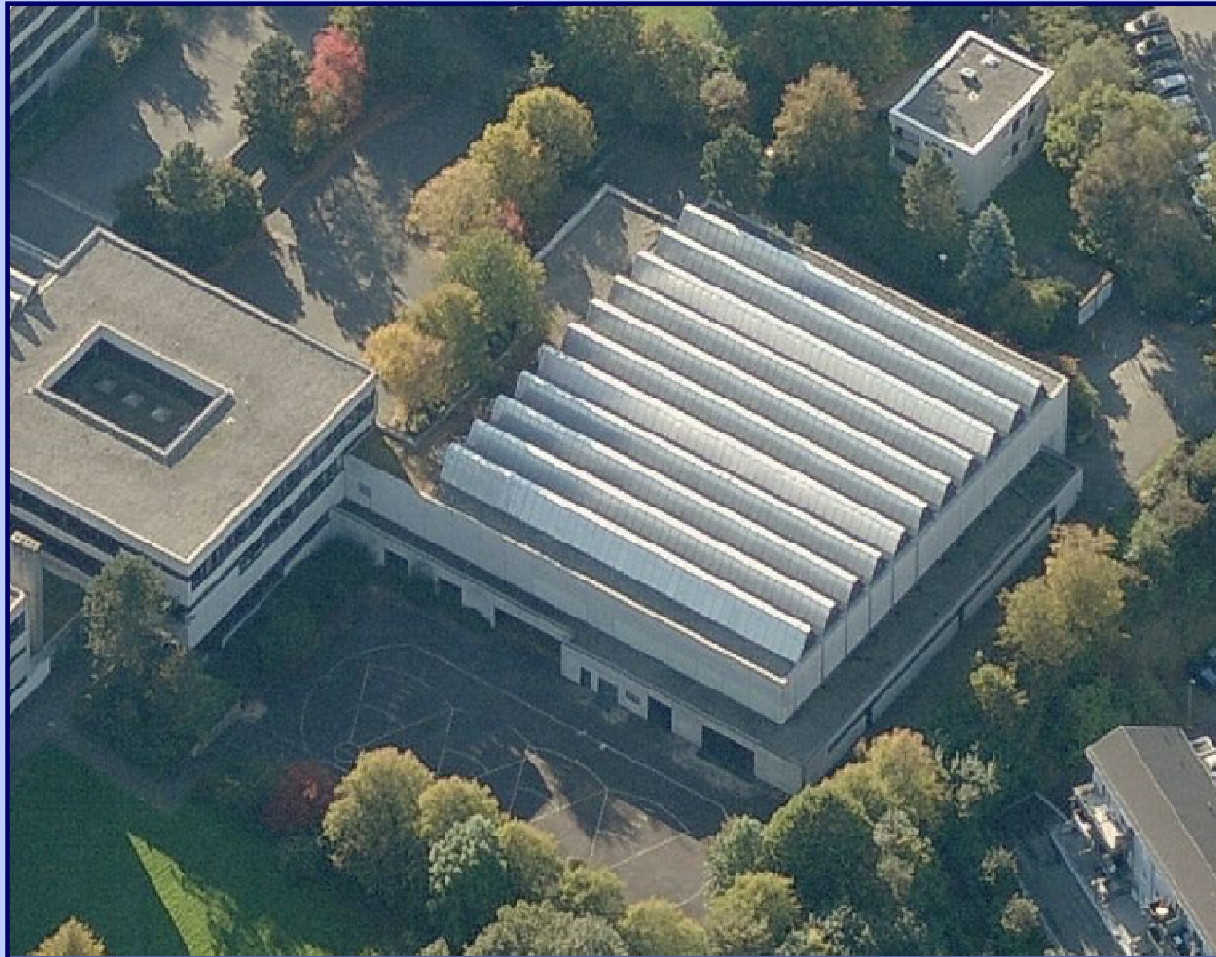
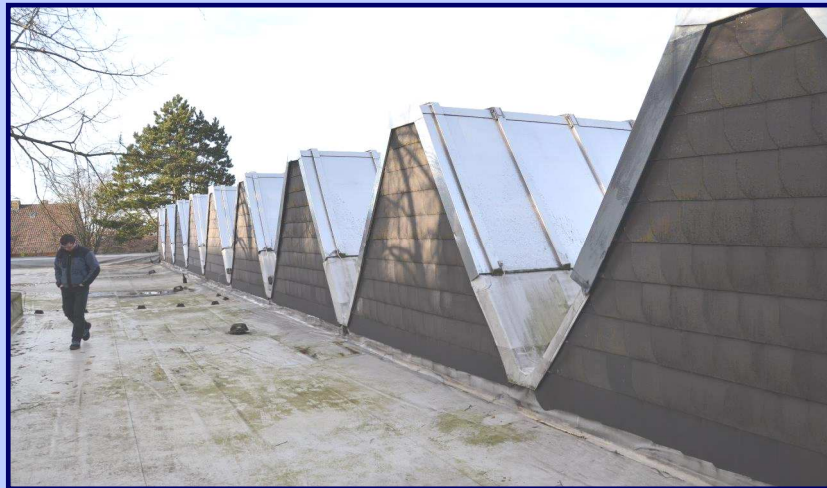
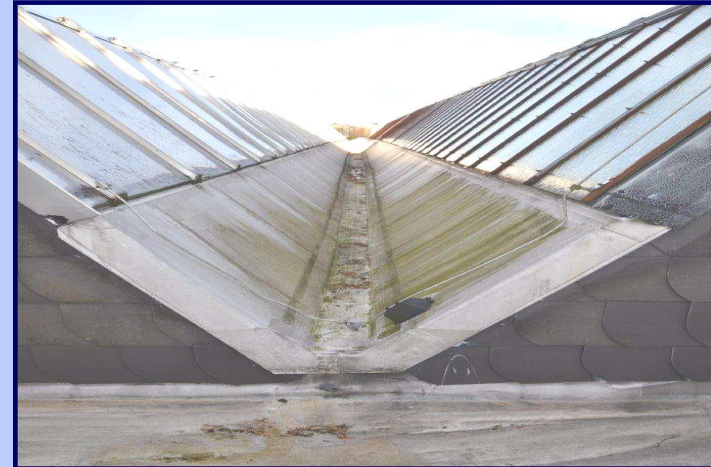
- Sheddächer mit Lichtbändern waren marode
- Keine Wärmedämmung vorhanden
- Dachundichtigkeit

Sheddach der Turnhalle mit angrenzenden Flachdächern

- Hallenseitige Einrüstung
- Rückbau der Sheddachverkleidung
- Aufbau eines Daches mit Aluminium-Dachelementen

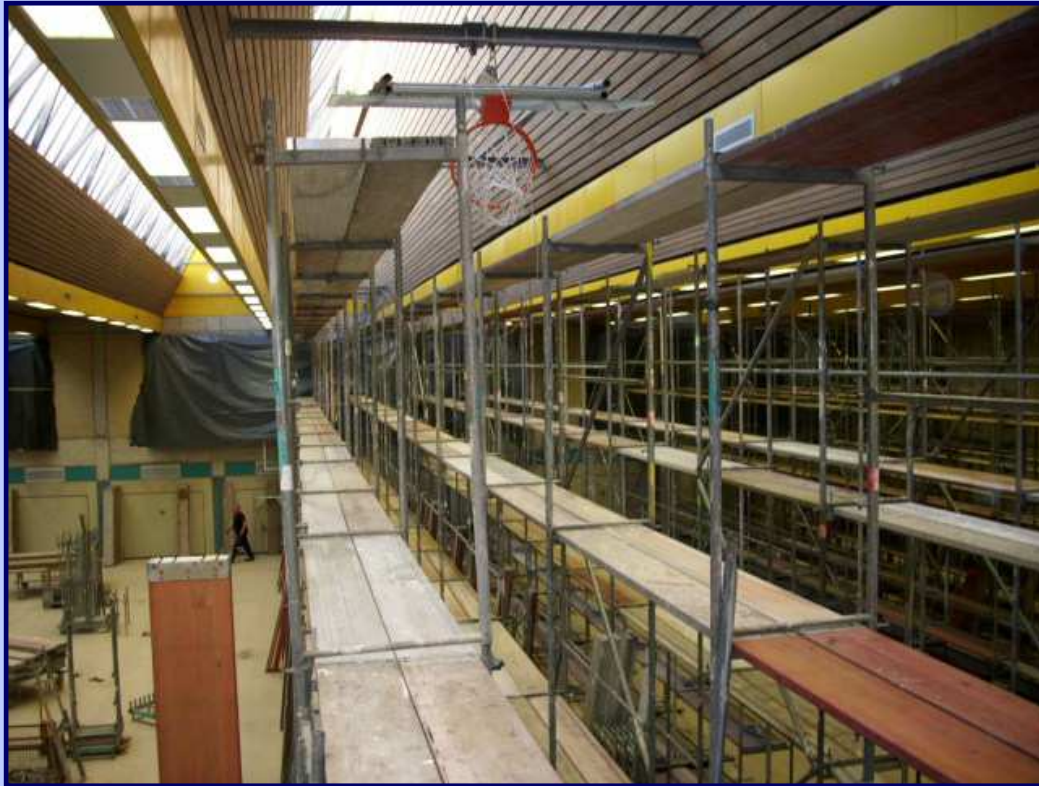
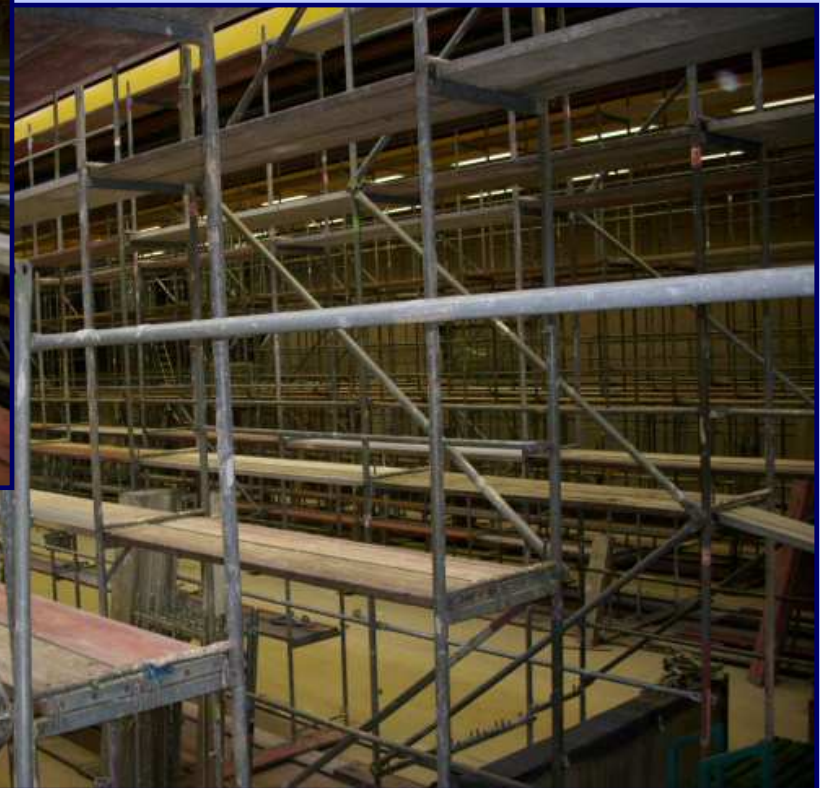
Um das marode Sheddach von der Innenseite zu entkernen, wird die Turnhalle zur Zeit eingerüstet:

- Zum Schutze anderer Bauteile wurden OSB-Platten und Folien ausgelegt
- Die bisherige Unterkonstruktion muss entsorgt werden

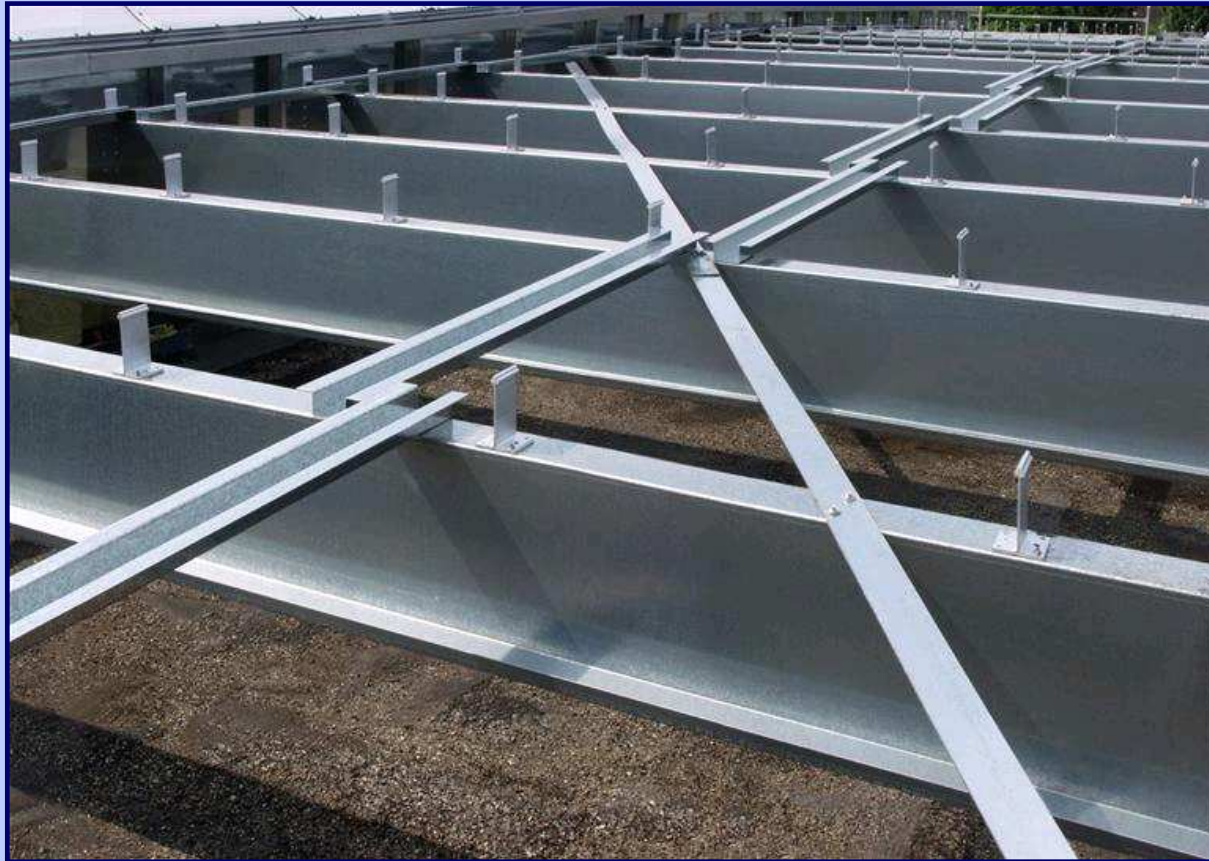
Unterkonstruktion des neuen Aluminiumdaches
