Dipl.-Ing. Martin Ruß
von der IHK-Köln
öffentlich bestellter und vereidigter
Sachverständiger für
Ingenieurholzbau und Holzleimbau

Sanierung der Turnhallen

Grundschule Tinsberg, Zeppelin-Gymnasium und Hauptschule Stadtpark

Bauwerksprüfung im Hochbau

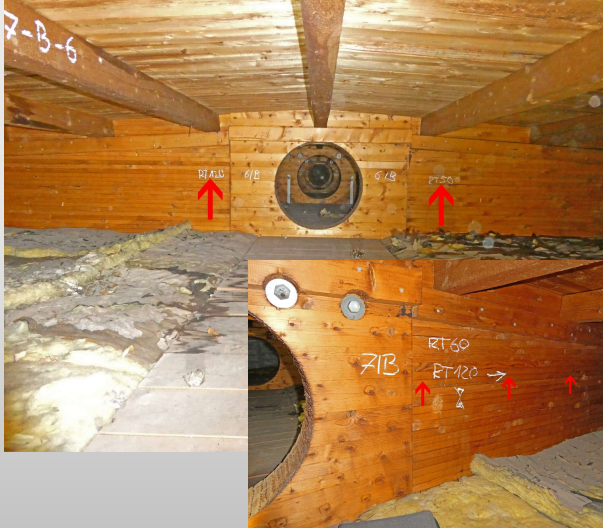
- Eingehende Überprüfung der Sporthalle am 28.10.2025
- Durchsicht der Bestandsunterlagen, Baujahr 1970 (56 Jahre)
- Stichprobenartige „handnahe“ Begutachtung des hölzernen Dachtragwerkes (Sichtprüfung)
- Messen von Risstiefen
- Brettschichtholz binder durchgerissen

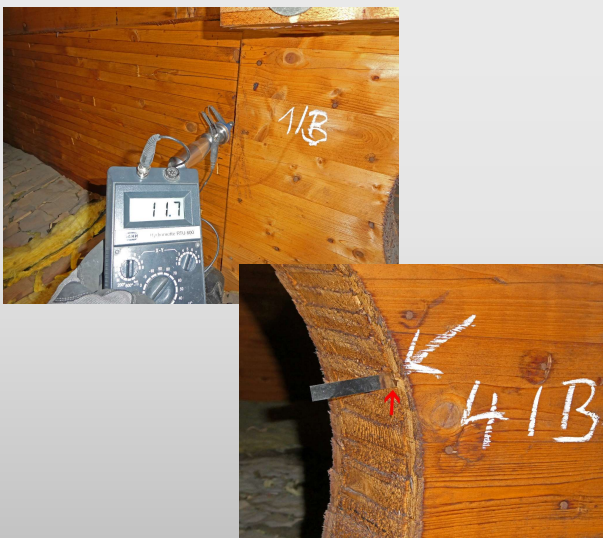
- Messen der Holzfeuchte
- Lösen der Verstärkungsplatten
- Durchbruch \varnothing 600 mm
- Binderhöhe 1000 mm

- durchgerissenen Brettschichtholzbinde
- Durchbrüche nach zurzeit geltender Normung nicht mehr zulässig
- Zulässiger Durchmesser des Durchbruches = $0,40 \times h = 400 \text{ mm}$ (Ist = 600 mm)
- Zulässiger Randabstand von der Binderunterkante bzw. -oberkante = $0,30 \times h = 300 \text{ mm}$ (Ist = 200 mm)
- Erhöhung der Schneelast nach der zurzeit geltenden Normung von 75 kg/m^2 auf 138 kg/m^2
- Baujahr der Sporthalle 1970 (56 Jahre)

- Demontage und Erneuerung des kompletten Daches (derzeit gepl. Stahlkonstruktion)
- Neue Zugangstüren zur Halle
- Elektroarbeiten einschl. vollständig modernisierter Elektroverteilung sowie einer zeitgemäßen Steuerung von Beleuchtung, Belüftung und weiteren technischen Anlagen nach aktuellem Standard
- Montage der neuen LED-Beleuchtung inklusive moderner Steuerung (Energiekostenminimierung und Verbesserung der Lichtqualität)
- Montage der Sportgeräte
- Montage einer neuen abgehängten, ballwurfsicheren und schallabsorbierenden Decke

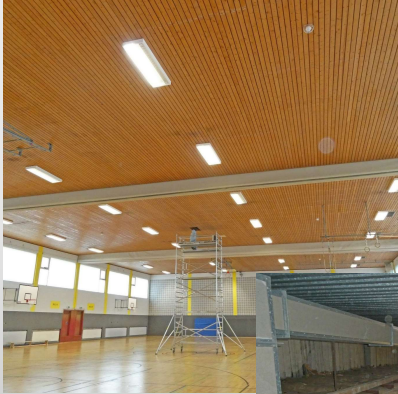
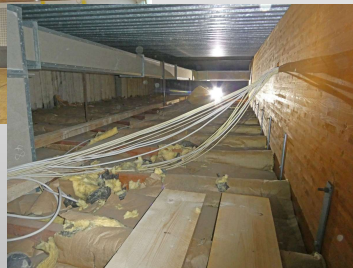
- Eingehende Überprüfung der Sporthalle am 20.10.2025
- Durchsicht der Bestandsunterlagen, Baujahr 1973 (53 Jahre)
- Stichprobenartige „handnahe“ Begutachtung des hölzernen Dachtragwerkes (Sichtprüfung)
- Erreichbarkeit des Dachzwischenraumes durch lokale Öffnungen, Revisionsgänge nicht vorhanden

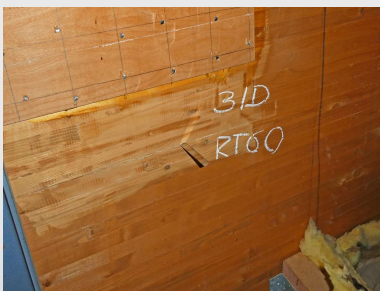
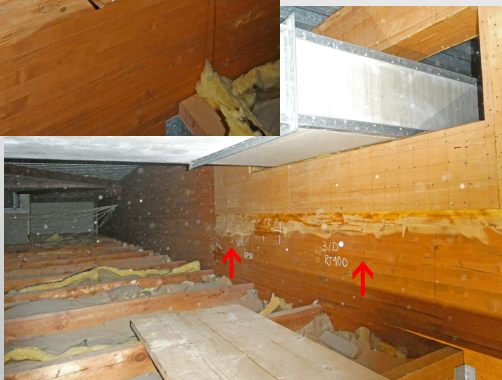
- Messen von Risstiefen in Klebefugen (Fühlerlehre 0,1 mm)
- sanierungsbedürftige Risse je nach Lage ab $1/8$ bis $1/6$ der Binderbreite
- Binderbreite 25 cm - sanierungsbedürftige Risstiefe ab 30 mm bzw. 40 mm
- Binderbreite 15 cm (Doppelbinder) – sanierungsbedürftige Risstiefen ab 18 mm bzw. 25 mm

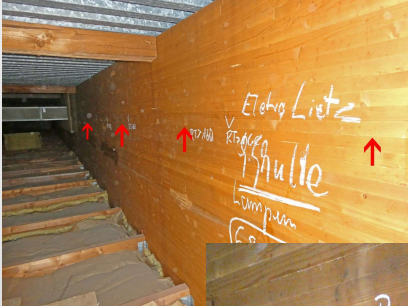
- Brettschichtholzträger durchgerissen
- Horizontale Verschiebung in der Rissfuge ca. 20 mm.
- Sehr große vertikale Verschiebung
- Zusätzliche Belastung der benachbarten Brettschichtholzbinde durch die vertikale Verformung
- Abstützmaßnahmen und Untersagen einer weiteren Nutzung der Sporthalle empfohlen

- Einweisen der Fachfirmen, Bauüberwachung, Zwischen- und Schlussabnahme der Sanierungsleistung
- Entnahme der vorhandenen Verstärkungsmaßnahmen im Bereich der Durchbrüche
- Soweit erforderlich Hochdrücken geschädigter Brettschichtholzträger in die ursprüngliche Lage
- Verpressen von sanierungsbedürftigen Rissen in den Klebefugen mit einem zugelassenen Epoxidharzklebstoff
- Entnahme der alten Verstärkungsplatten
- Aufkleben von Verstärkungsmaßnahmen (Holzwerkstoffe) auf den Binderflanken im Bereich der Durchbrüche mittels Schraubenpressklebung unter Verwendung eines zugelassenen, fugenfüllenden Klebstoffes
- Rückbau der Abstützmaßnahmen

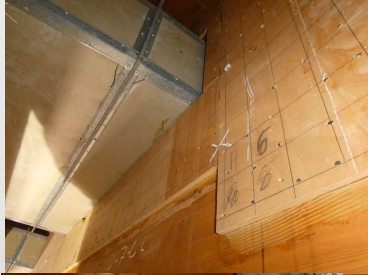
- Verstärkungsmaßnahme gestückelt
- Unterschiedliche auch nicht zugelassene Holzwerkstoffe verwendet
- Aufmaß der verstärkten und unverstärkten Durchbrüche

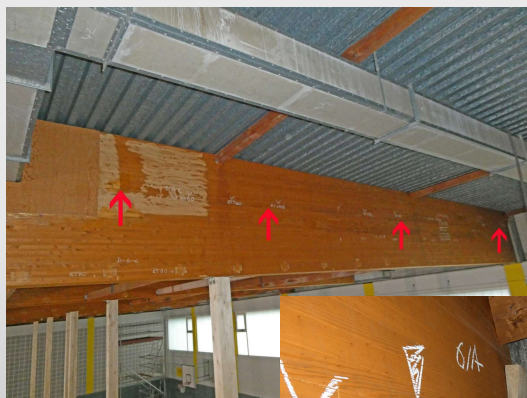
- Brettschichtholzbinder durchgerissen
- Risstiefen und -längen in den Klebefugen ermittelt
