# **Verkehrsuntersuchung**

## **„Bräuckenkreuz“ (B 229 / Hochstraße / Talstraße)**

**Brilon Bondzio Weiser GmbH**  
Ingenieurgesellschaft für Verkehrswesen (Bochum)

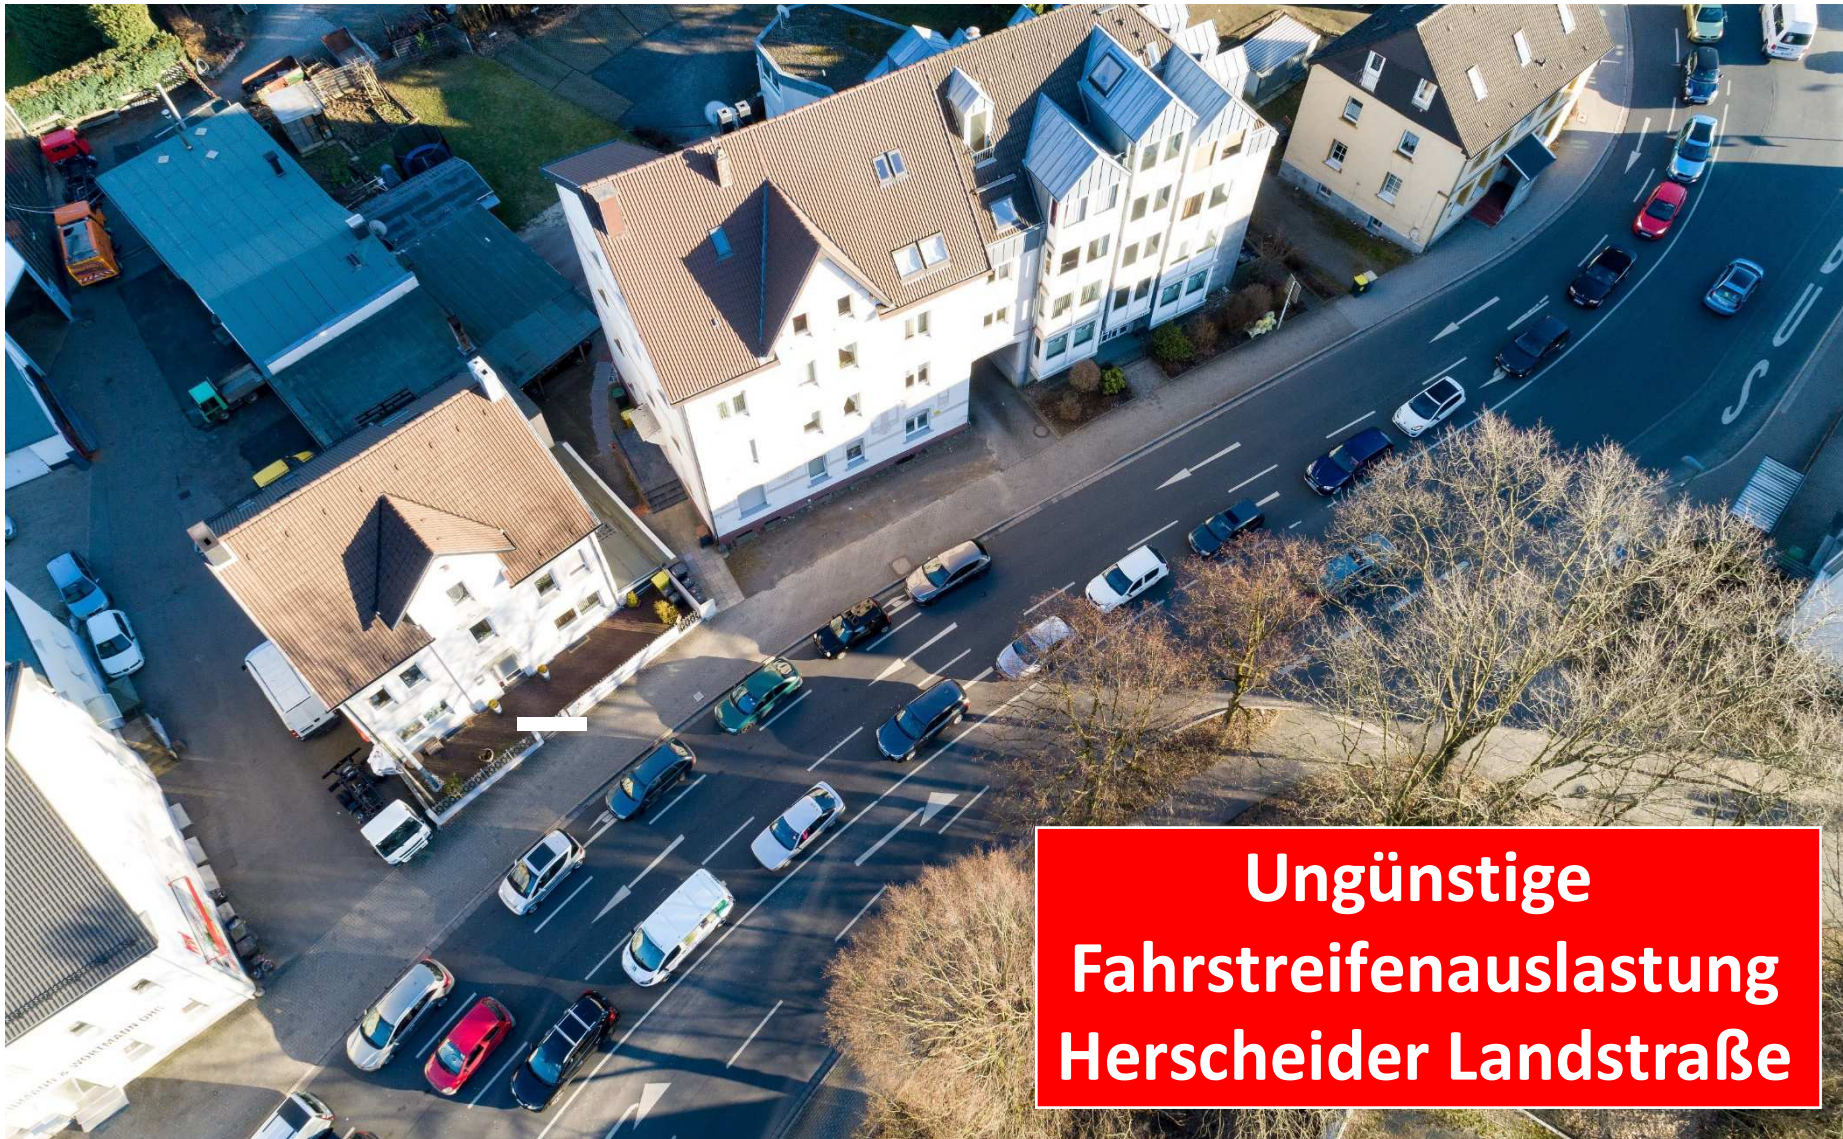
**Ungünstige  
Fahrstreifenauslastung  
Herscheider Landstraße**
